Svebølle -

# *Jættestuen*

## **Forhistorie**

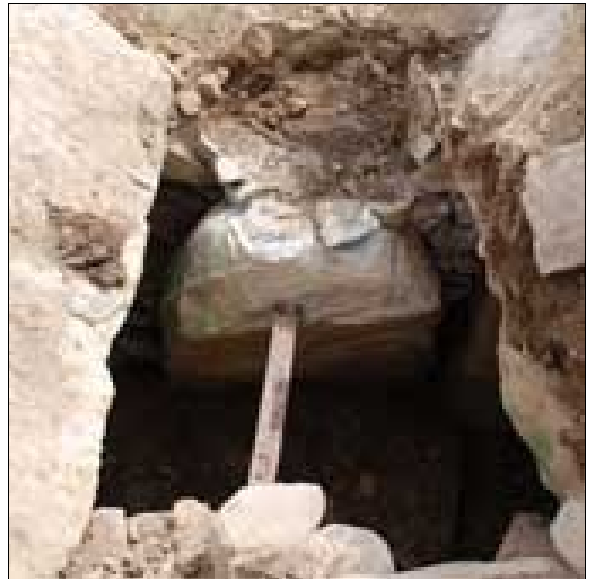
Allerede ved Zinck's undersøgelse i 1885 hældte nogle af gangens bæresten kraftigt indad. Ved restaure-ringen i 1899 blev dette problem midlertidigt løst ved at opsætte et beslag og en låge af smedejern. Beslaget og lågen var dog ved at ruste bort, og de hældende bæresten gjorde gangen vanskelig at passere.

Derfor blev det besluttet at lave en mere gennemgribende reparation, hvor de hældende bæresten blev rettet op i deres oprindelige position. På billedet til højre kikker man ovenfra ned i gangen, efter at en dæksten er løftet af.

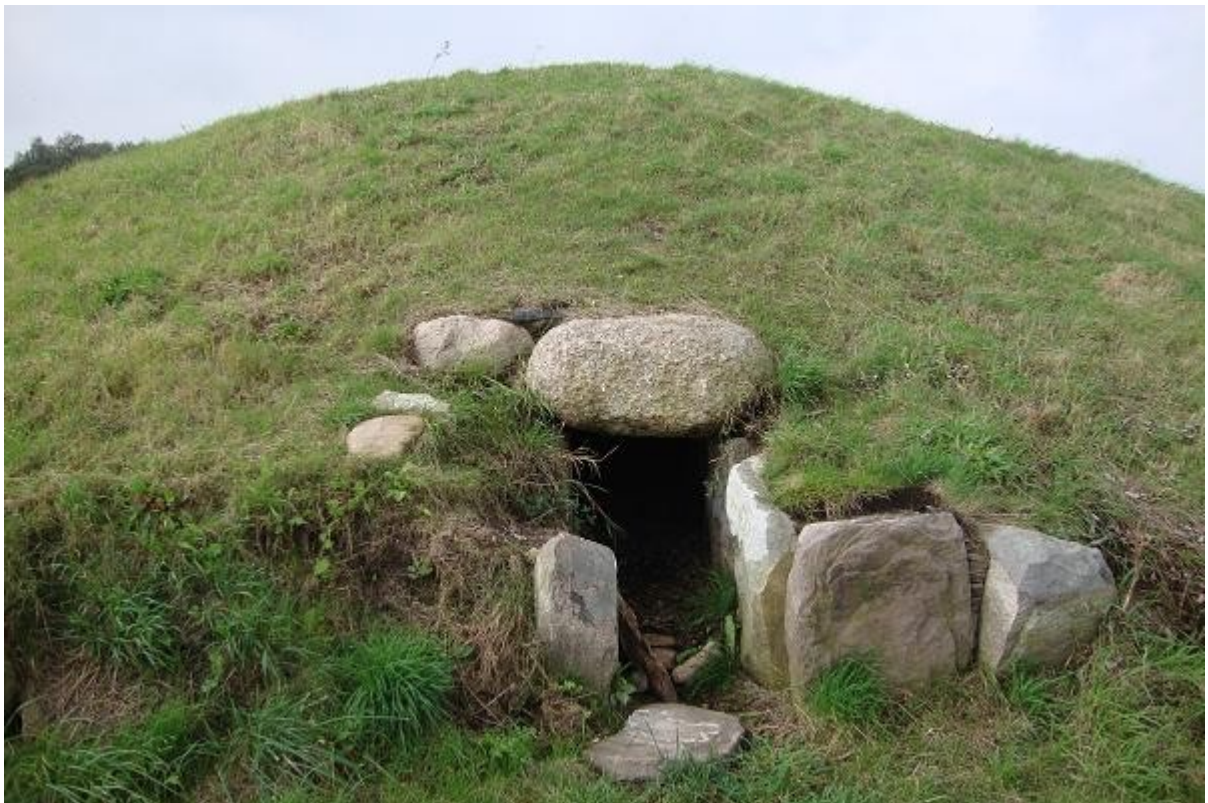
Indgang til gravkammeret

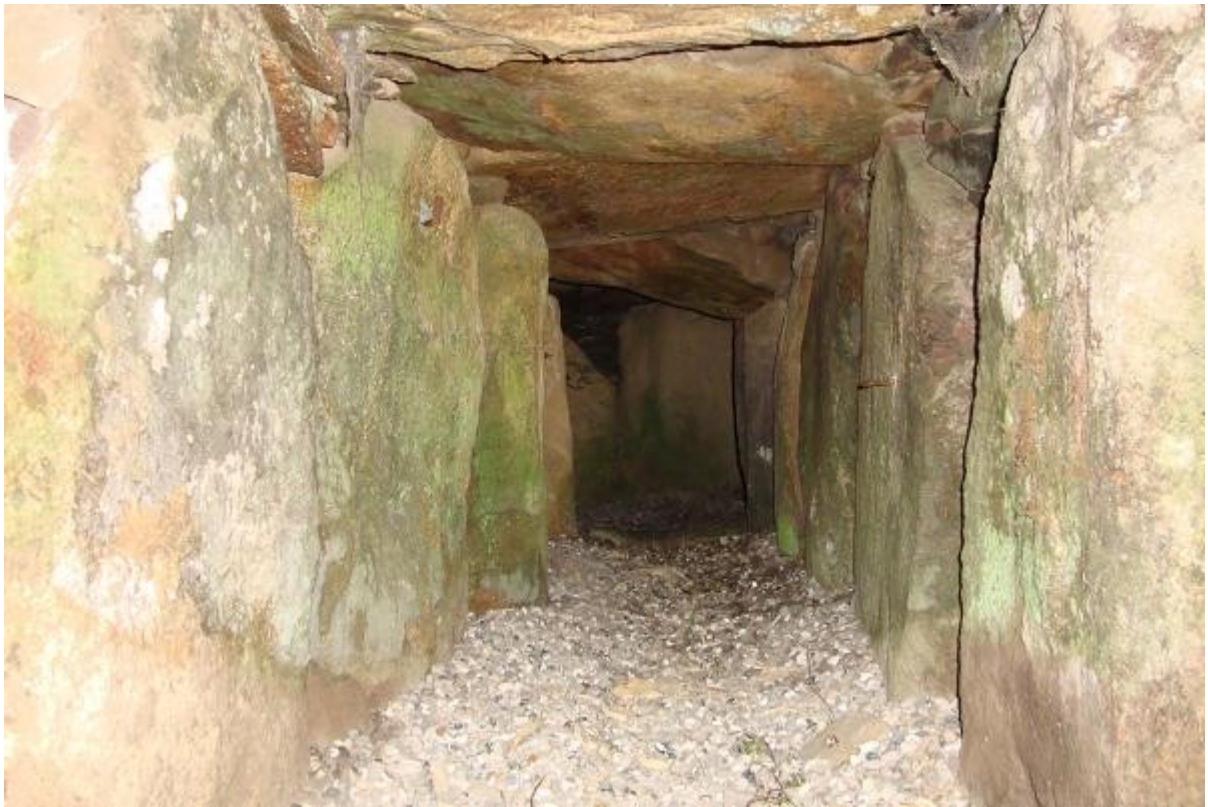
Gangen ind til gravkammeret

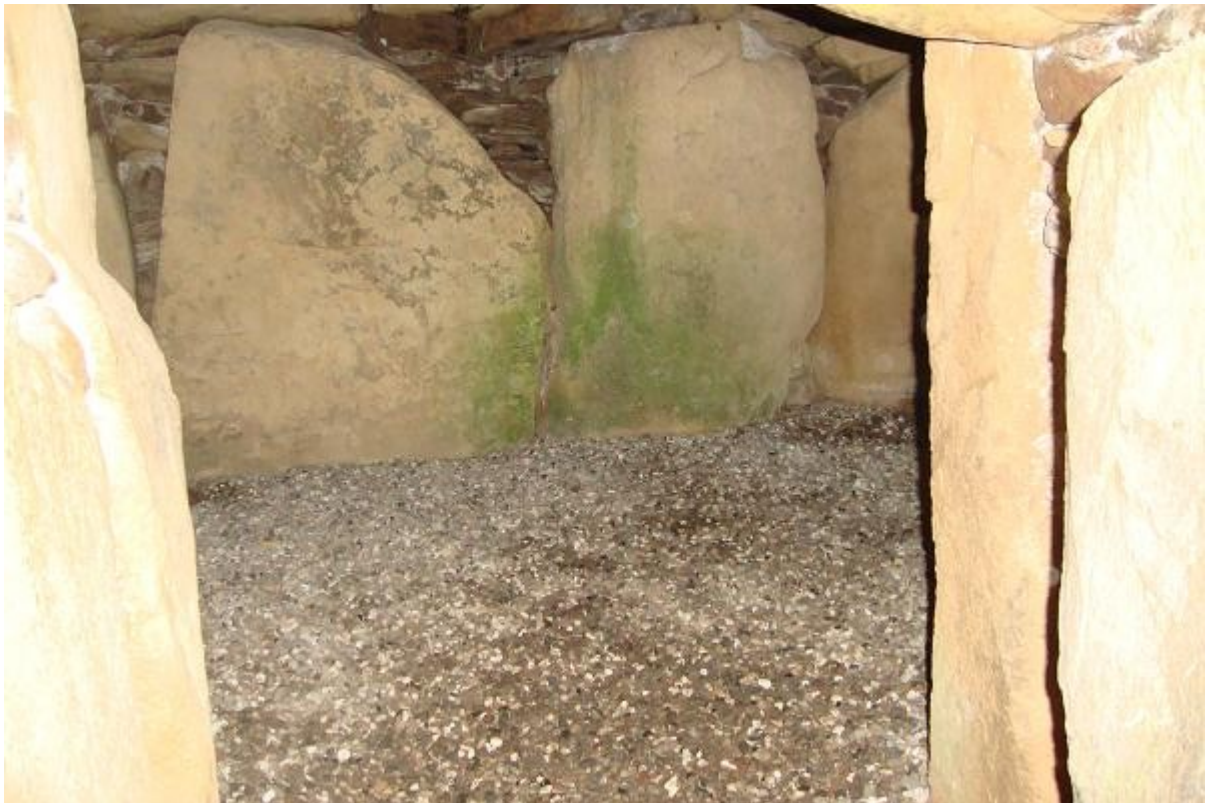
Gravkammeret

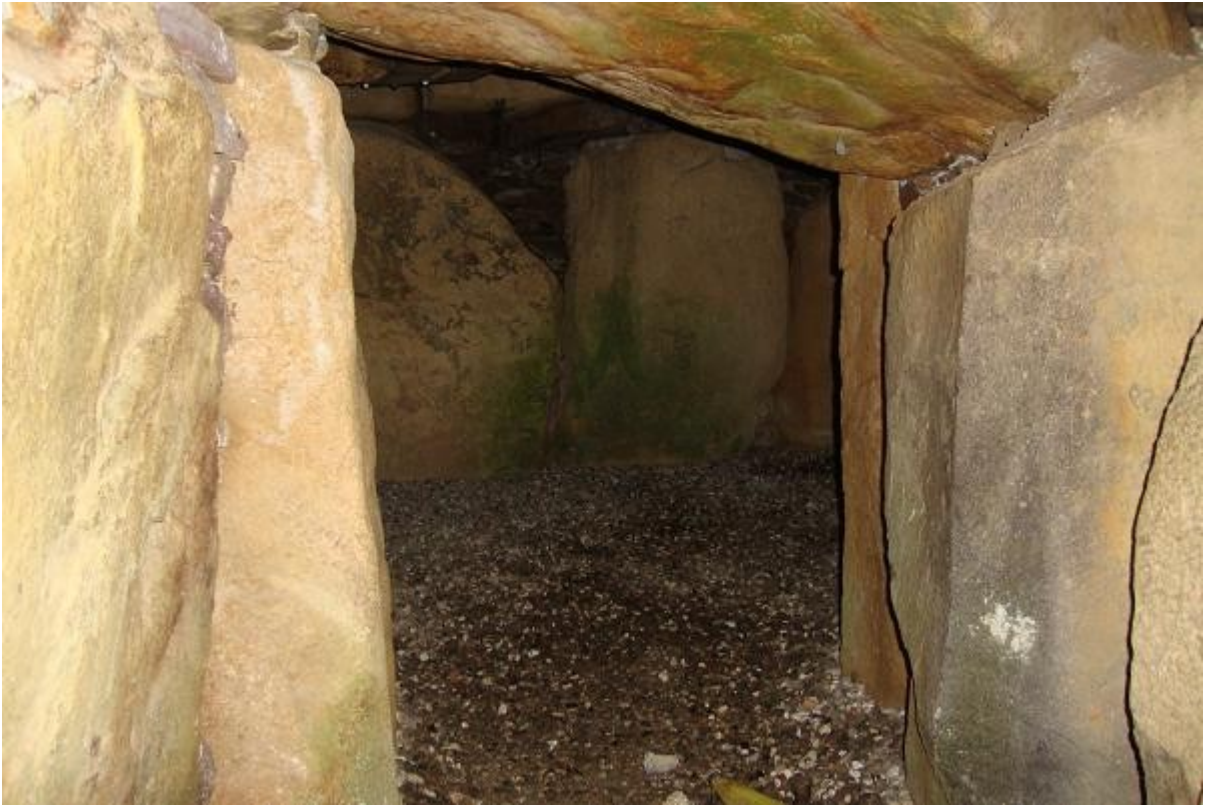
Åbningen fra gangen til gravkammeret

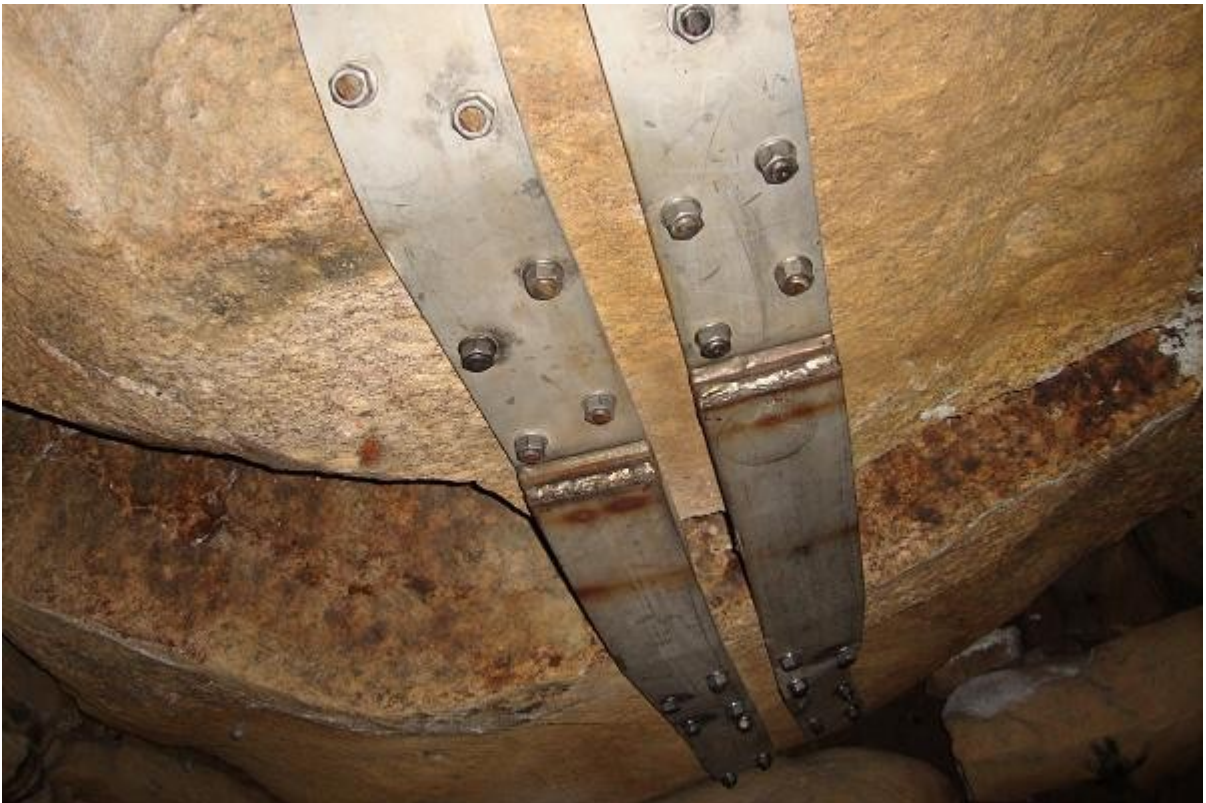
Afstivning af loftet i gravkammeret

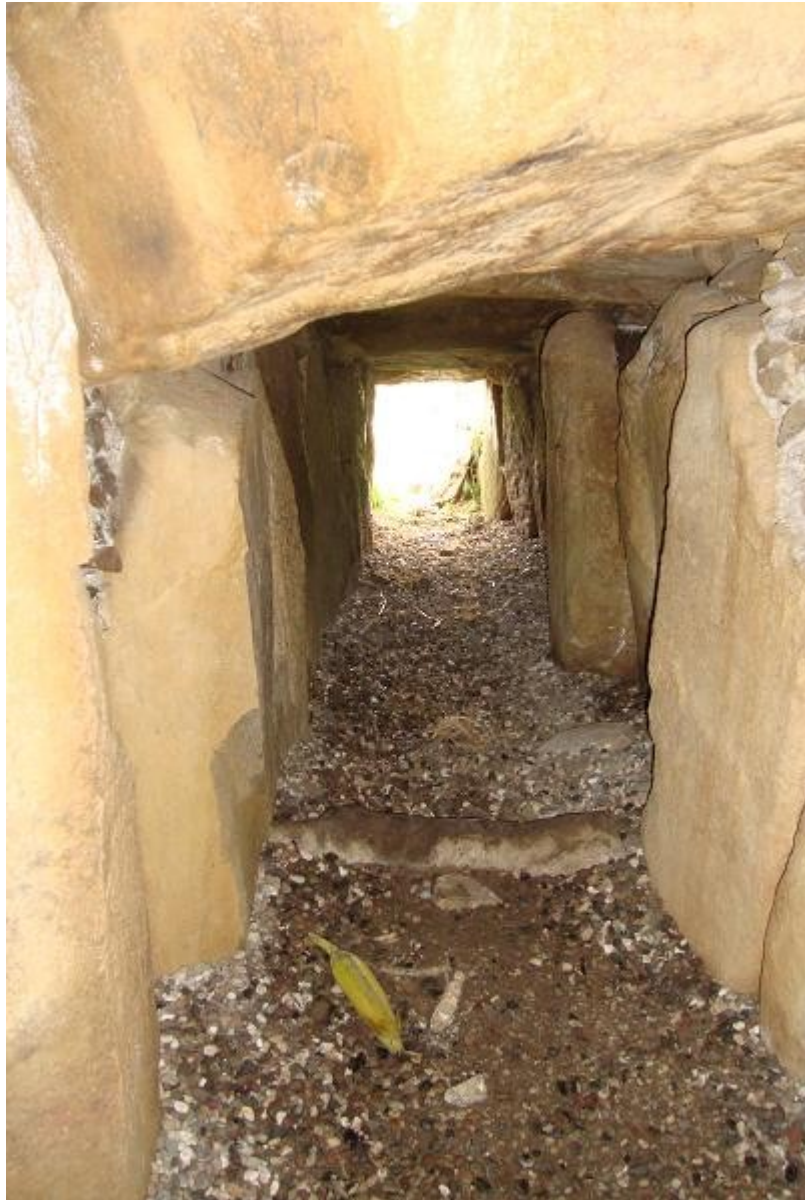
Udgangen fotograferet fra gravkammeret

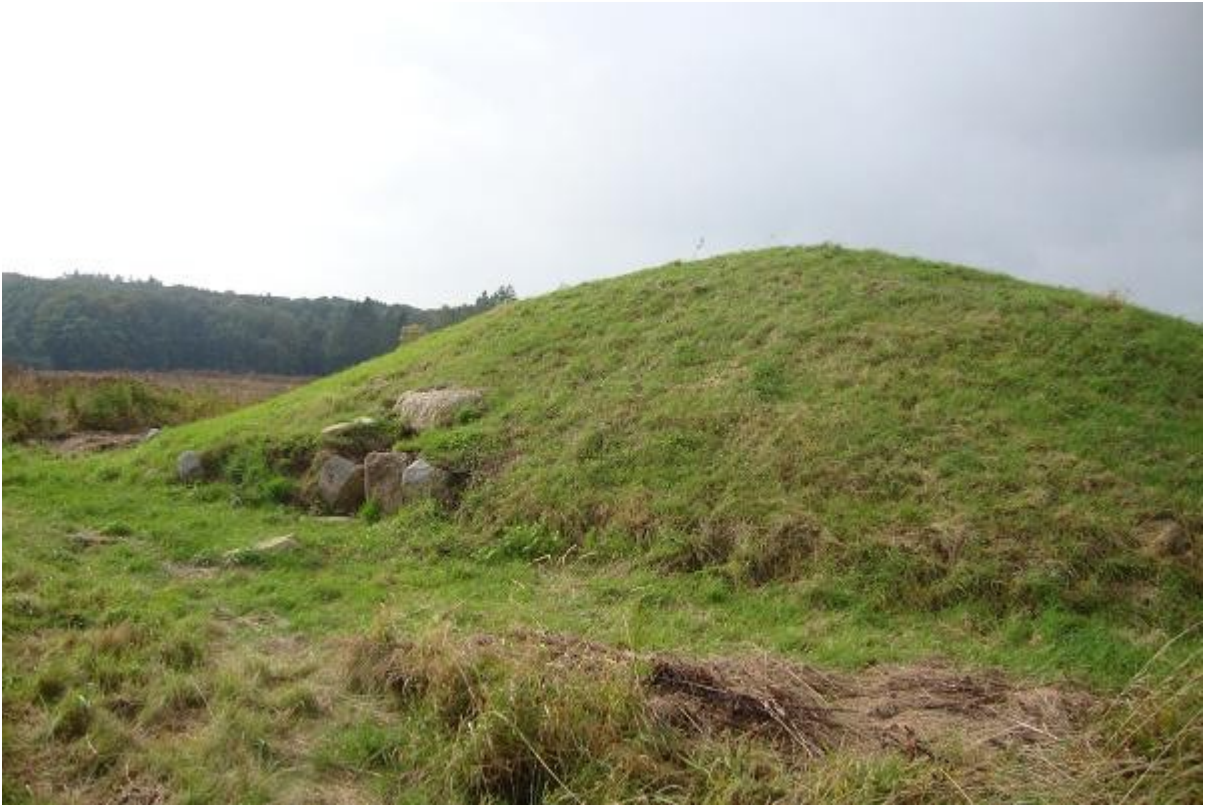
Højen set fra nord
